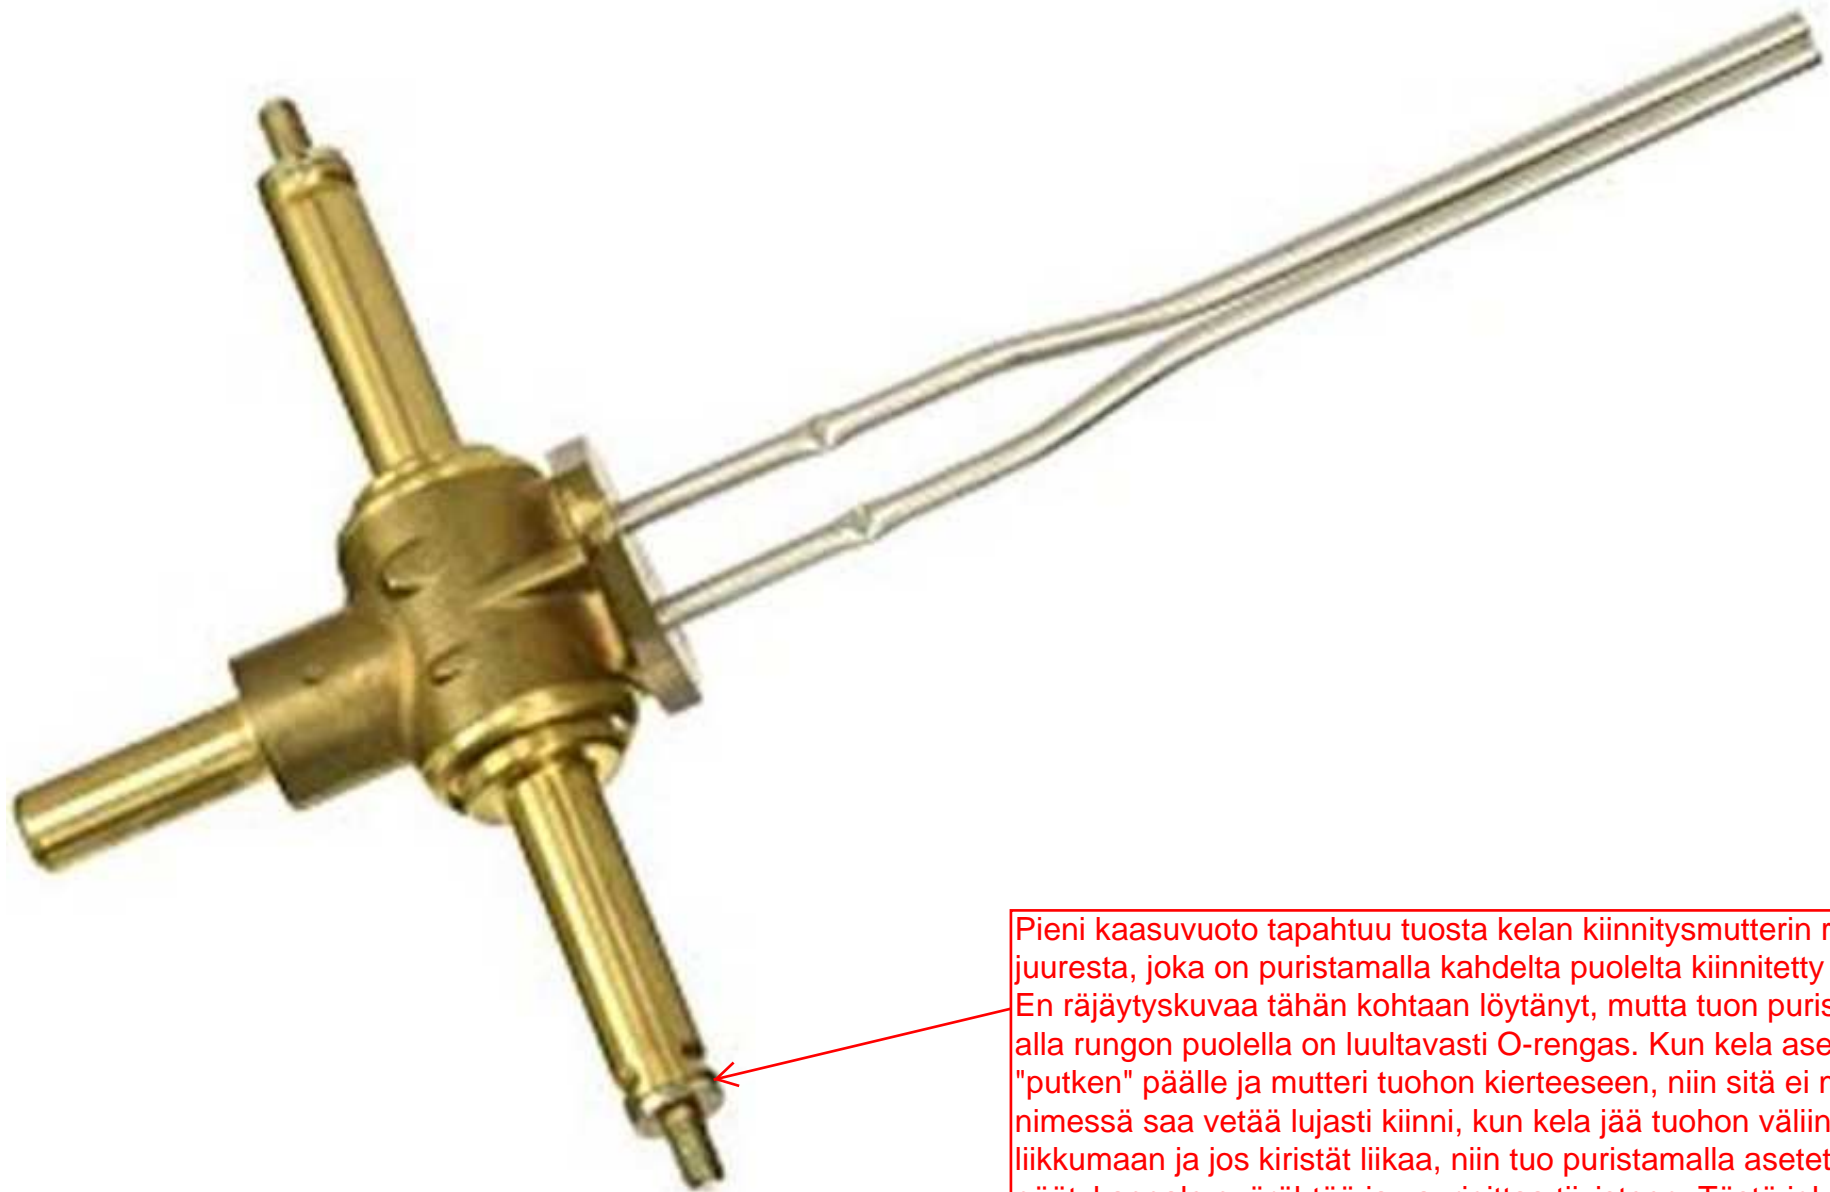
Pieni kaasuvuoto tapahtuu tuosta kelan kiinnitysmutterin ruuvin juuresta, joka on puristamalla kahdelta puolelta kiinnitetty runkoon. En räjäytyskuvaa tähän kohtaan löytänyt, mutta tuon puristuskahdan alla rungon puolella on luultavasti O-rengas. Kun kela asetetaan tuon "putken" päälle ja mutteri tuohon kierteeseen, niin sitä ei missään nimessä saa vetää lujasti kiinni, kun kela jää tuohon väliin vapaasti liikkumaan ja jos kiristät liikaa, niin tuo puristamalla asetettu päätykappale pyörähtää ja vaurioittaa tiivisteeseen. Tästä johtuen tulee kaasunhajua truman alta ja helppo löytään nyt kun tietää asian. Vuoto tapahtuu tuosta saumasta.
